**Sondervermögen Infrastruktur der Stadtgemeinde Bremen
– Amt für Straßen und Verkehr –**

Betr.: Antwortschreiben auf den Beschluss des
Beirates Borgfeld vom 17.09.2019, zur Fällung
einer Buche auf der Südseite der Flutbrücke

Nachfolgend werden Erläuterungen zu der Buche und einer geplanten Spundwandabfangung aufgeführt, die als Ergebnis feststellt, dass der Baum sehr stark geschädigt wird und deshalb gefällt werden muss.

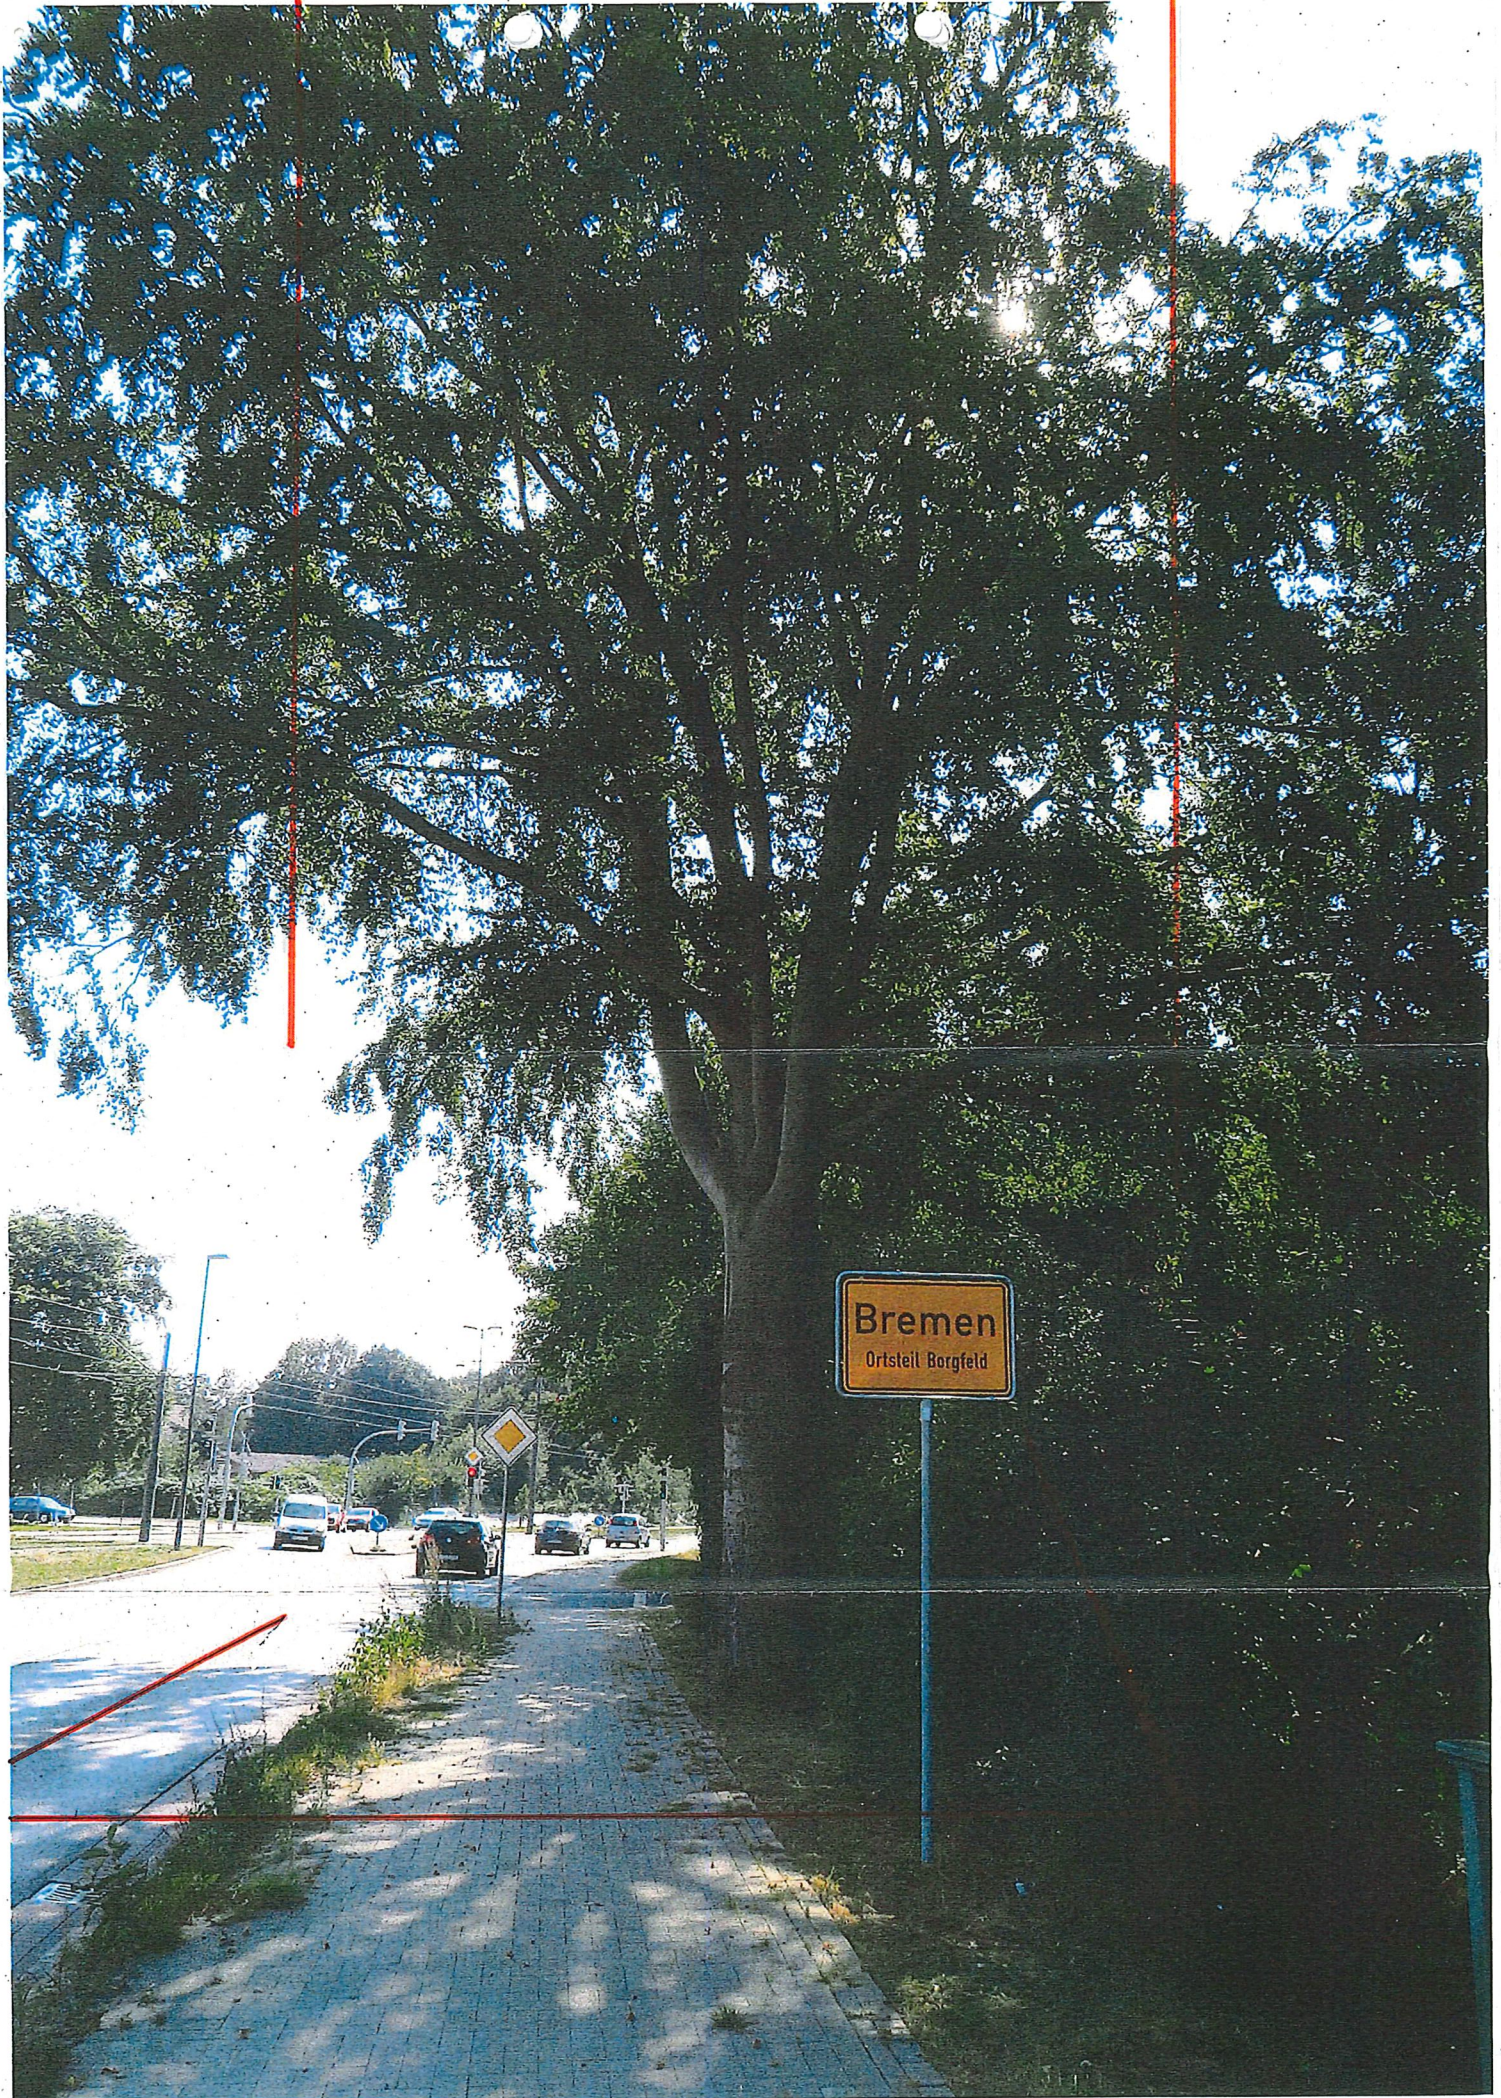
Achte vorh. Führfläche

Spundwand + Rückversicherung + Kampfmittelschneidung

Nach Einbau der Spundwände stünde die Buche auf drei Seiten wie in einem Blumentopf, weil sich östlich und nördlich die Baugrube für das Brückenwiderlager und die südlichen Flügelwände befände und westlich die Zufahrt vom Borgfelder Deich zur Baustraße. Da die Baustraße für Schwerverkehr geeignet sein muss, ist ein entsprechend schwerer und verdichteter Unterbau erforderlich, der eine weitere Schädigung des Wurzelraumes bedingte. Die Spundwände könnten sich – je nach Sonneneinstrahlung und Außentemperaturen – auf bis zu 80° C erwärmen (Messung eines Landschaftsbaubetriebes bei voller Sonneneinstrahlung und Windstille im Sommer 2019 vor einer entsprechenden Wand). Der Rand des Wurzelwerks würde entsprechend „geschmort“

Bevor die Spundwände eingerüttelt werden dürften, wäre der Bereich laut Vorschrift der Polizei Bremen, Kampfmittelräumdienst nach Kampfmitteln zu sondieren (rote Punkte in der Skizze). Schon allein die Kampfmittelsondierung würde das Wurzelwerk des Baumes beschädigen.
