## **Beschluss**

### **Verkehrsführung Borgfelder Heerstraße**

**Der Beirat Borgfeld fordert das ASV auf, die Verkehrsführung für Autos, Radfahrer und Fußgänger im Kurvenbereich der Borgfelder Heerstraße nahe der Kreuzung Borgfelder Heerstraße/ Daniel-Jacobs-Allee/ Borgfelder Allee zu überprüfen und zu verbessern.**

Fotos zum Beschluss zur Verkehrsführung an der Borgfelder Heerstraße

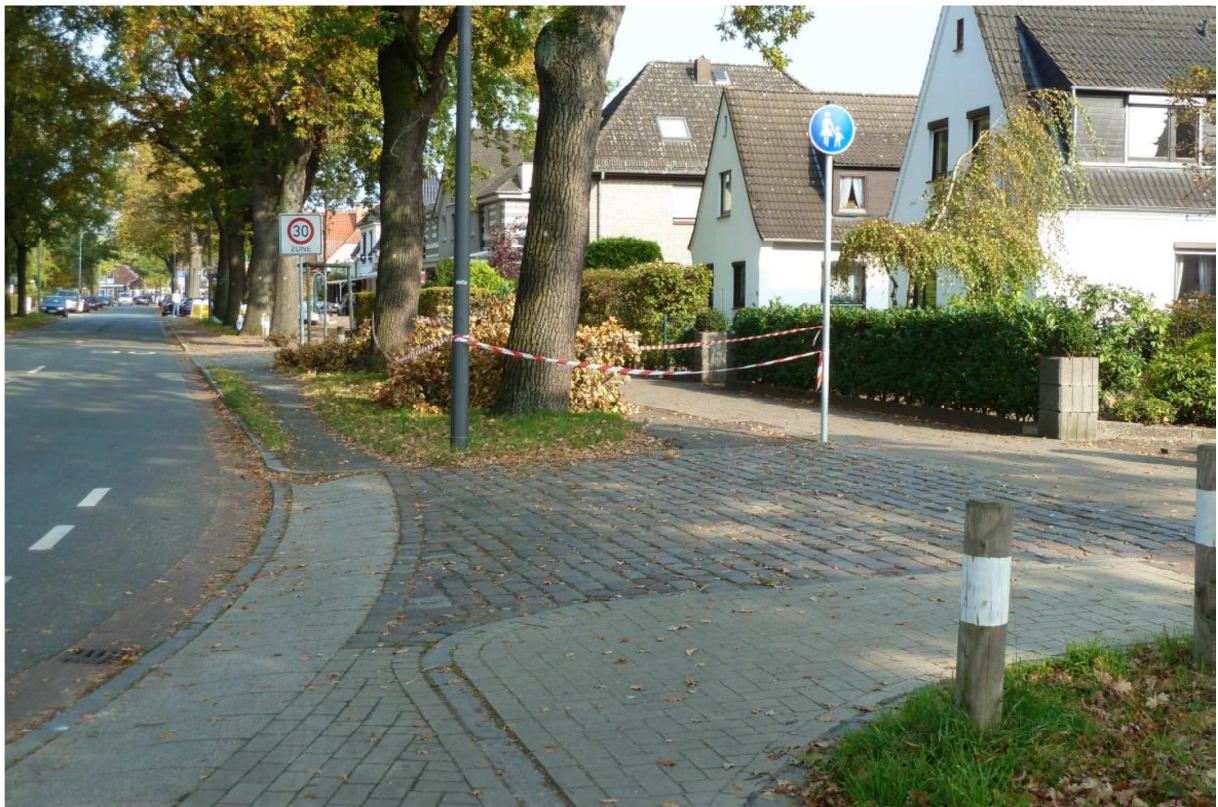
Foto 1

Die Verkehrsführung ist für alle Verkehrsteilnehmer, insbesondere für Radfahrer seit Aufstellung des neuen Fußgängerschildes auf Höhe Borgfelder Heerstraße 33a (Dental Technik), sehr verwirrend (s. Foto 1).

Seit einigen Wochen gibt es ein Fußgängerschild zwischen dem kleinen Radweg und dem Fußweg (s. Foto 1). Eine anschließende Weiterführung des Radweges ist nicht vorgesehen. Dennoch benutzen Radfahrer weiterhin den Fußweg (s. Foto 5).

Abbiegevorgang. Erschwerend kommt hinzu, dass man als Radfahrer im Kurvenbereich auf die Fahrbahn einschwenken soll. Diese Umstände und die geringere Breite des Radstreifens auf der Fahrbahn sind sicherlich für viele radfahrende Kinder und Jugendliche Gründe, weiterhin auf dem Fußweg zu fahren. Der Radstreifen hört zudem weit vor Beginn der 30er-Zone auf (s. Foto 1).

Für die Sicherheit aller Verkehrsteilnehmer bitten wir daher schnellstmöglich um Vorschläge, um dann in gemeinsamer Absprache eine tragfähige Lösung für diesen Bereich finden zu können.

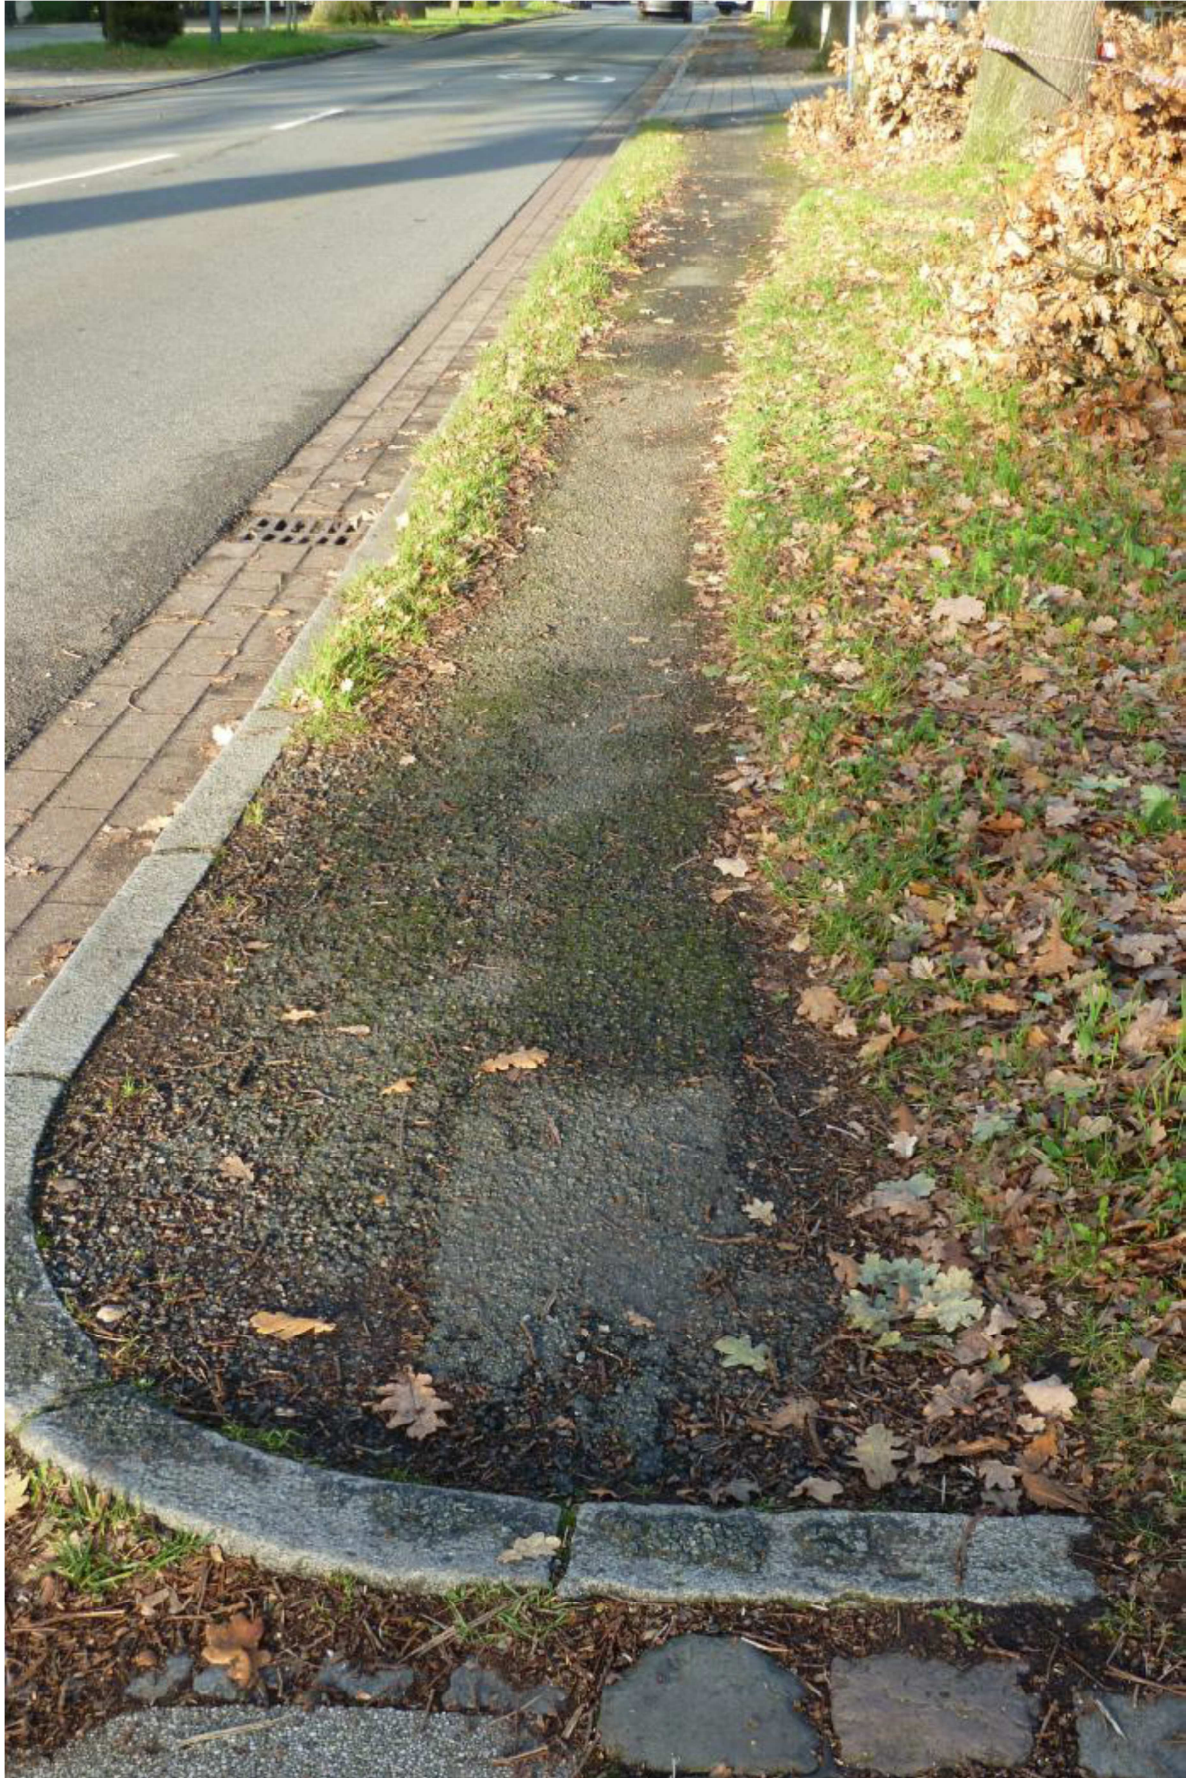
Foto 4

Für Radfahrer, die aus Horn kommend auf dem Radweg auf der Borgfelder Heerstraße ins Zentrum von Borgfeld fahren wollen, gestaltet sich die Situation nach dem kleinen Parkplatz unübersichtlich. Der Radweg hört abrupt an der Hausauffahrt Borgfelder Heerstraße 33a auf. Neben dem Fußweg befindet sich links ein schmaler mit Schlacke fest aufgefüllter Wegstreifen (s. Foto 2), der von Radfahrern benutzt wurde. Dieser stellt sich als Verlängerung des rot gepflasterten Fahrradweges dar (s. Foto 3). Ein weiterer Wegstreifen in dieser Art befindet sich zwischen Bordsteinkante und Bäumen (s, Foto 4). Auch dieser wird von Radfahrern genutzt.

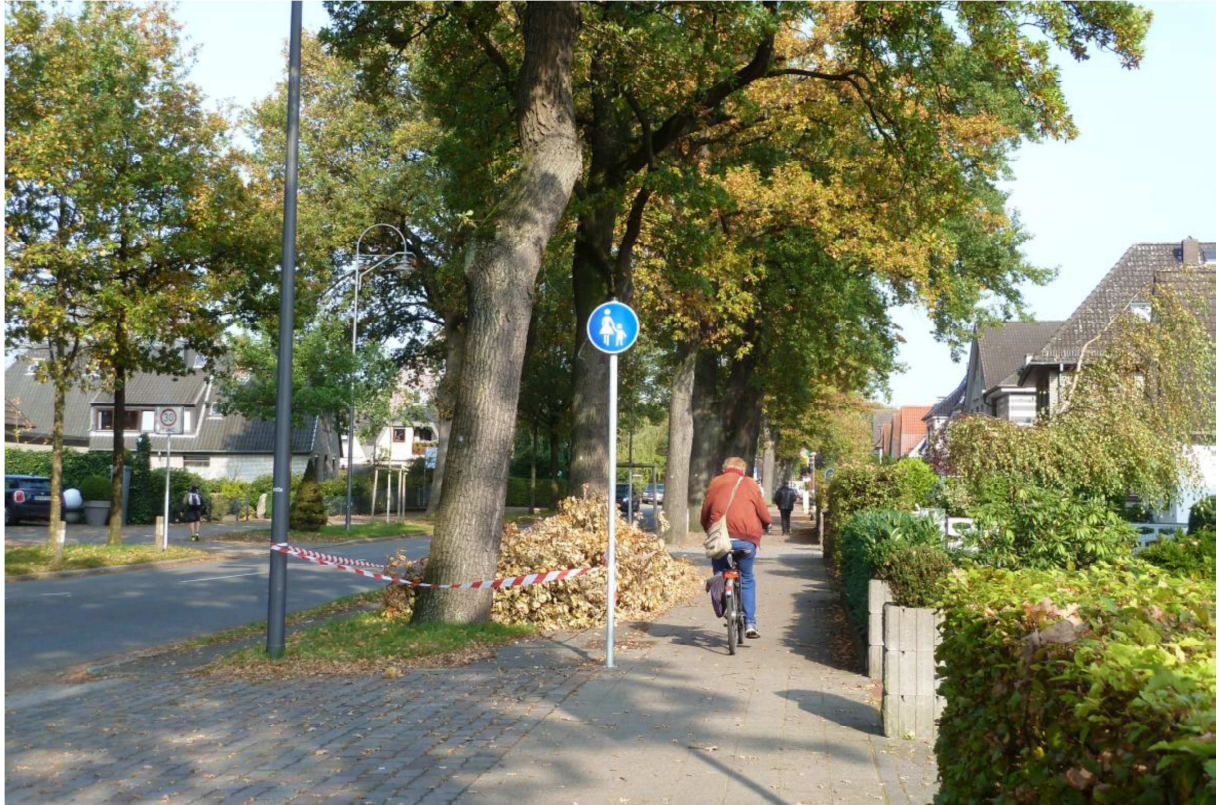
Foto 5

Dies tun auch Kinder, Jugendliche und Eltern mit Kinderanhängern. Für die letztere Gruppe von Radfahrern ist es in diesem Bereich grundsätzlich problematisch auf der Fahrbahn zu fahren.

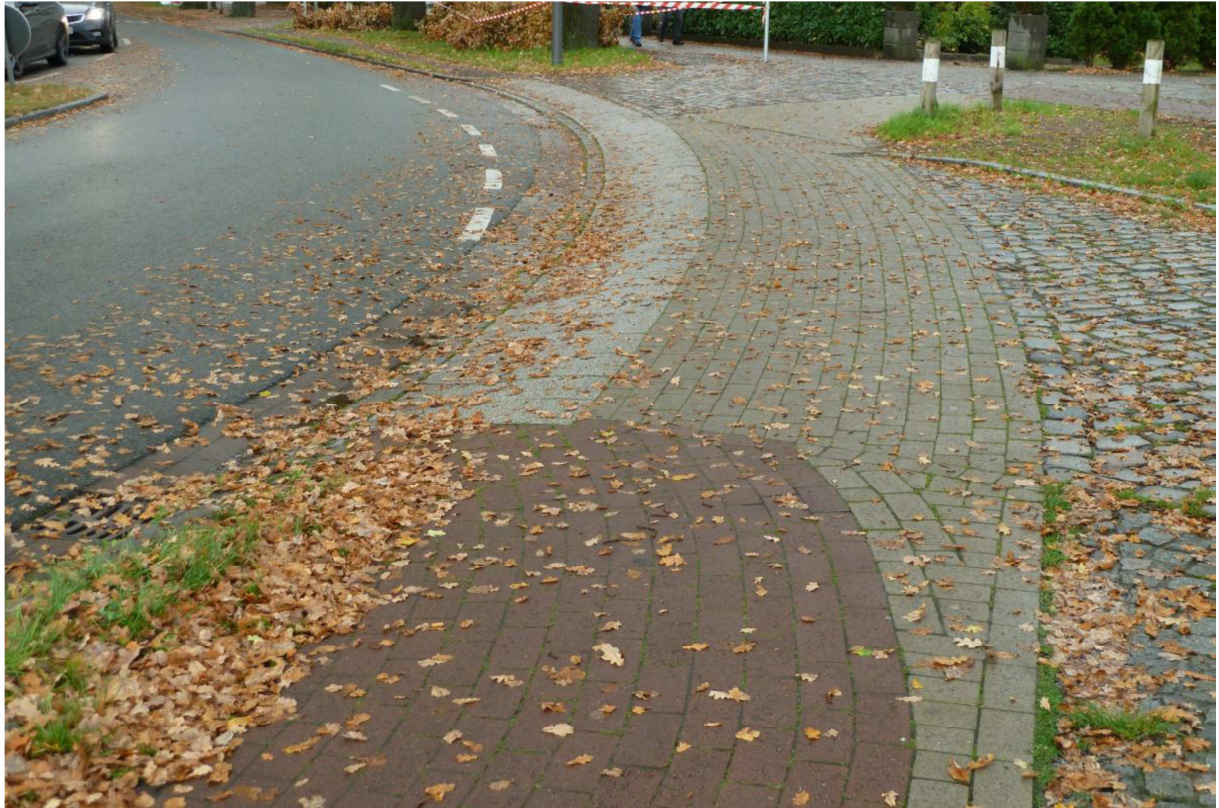
Foto 6

Für Radfahrer von der Kreuzung Horner Heerstraße/Daniel-Jacobs-Allee kommend endet der Radweg vor der Auffahrt zum Parkplatz und wird mit weißen Streifen auf der Fahrbahn weitergeführt. Allerdings schließen sich die Streifen nicht direkt an den Radweg an (s. Foto 6). Als Fortführung des Radweges kann man diesen Streifen auf der Fahrbahn auch schon deshalb nicht ansehen, da er wesentlich schmaler als der gepflasterte Radweg ist. Erwähnt werden muss auch, dass es sich hier noch um eine 50er-Zone handelt. Außerdem fahren viele Autos hier beim Einbiegen recht schnell oder beschleunigen nach dem

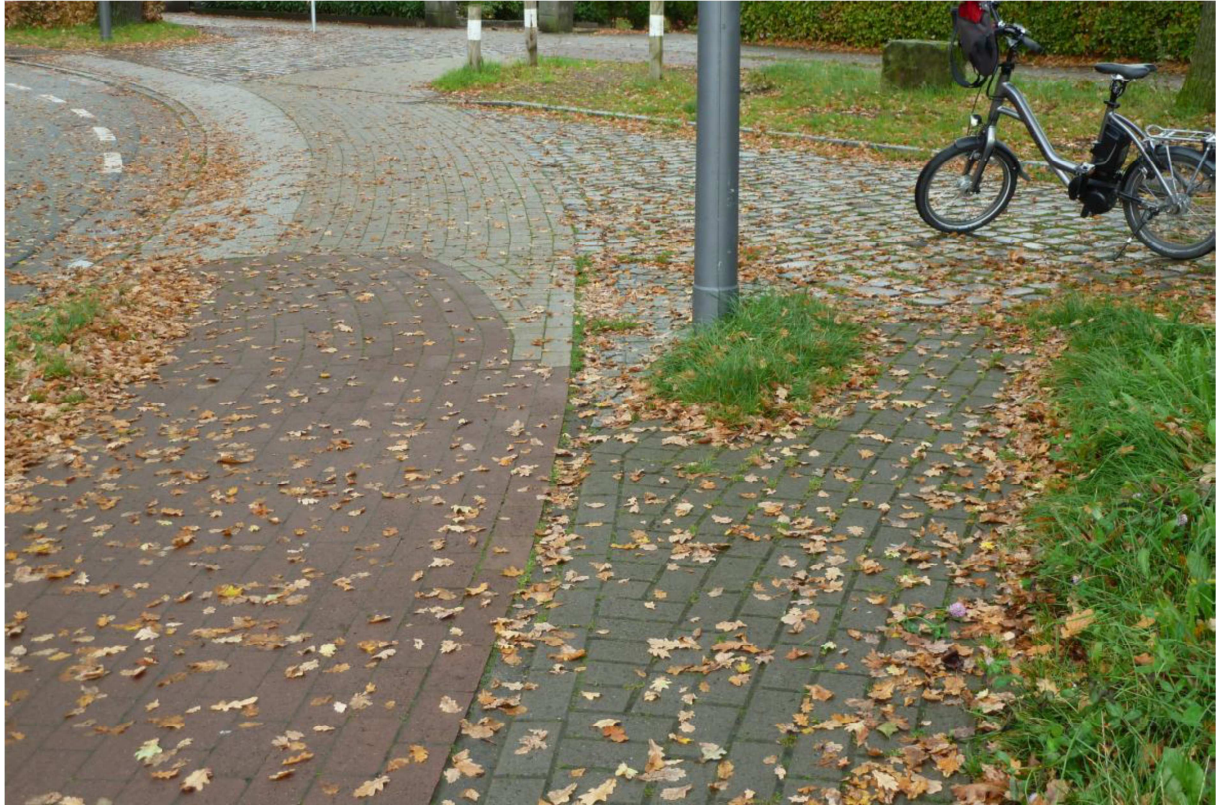
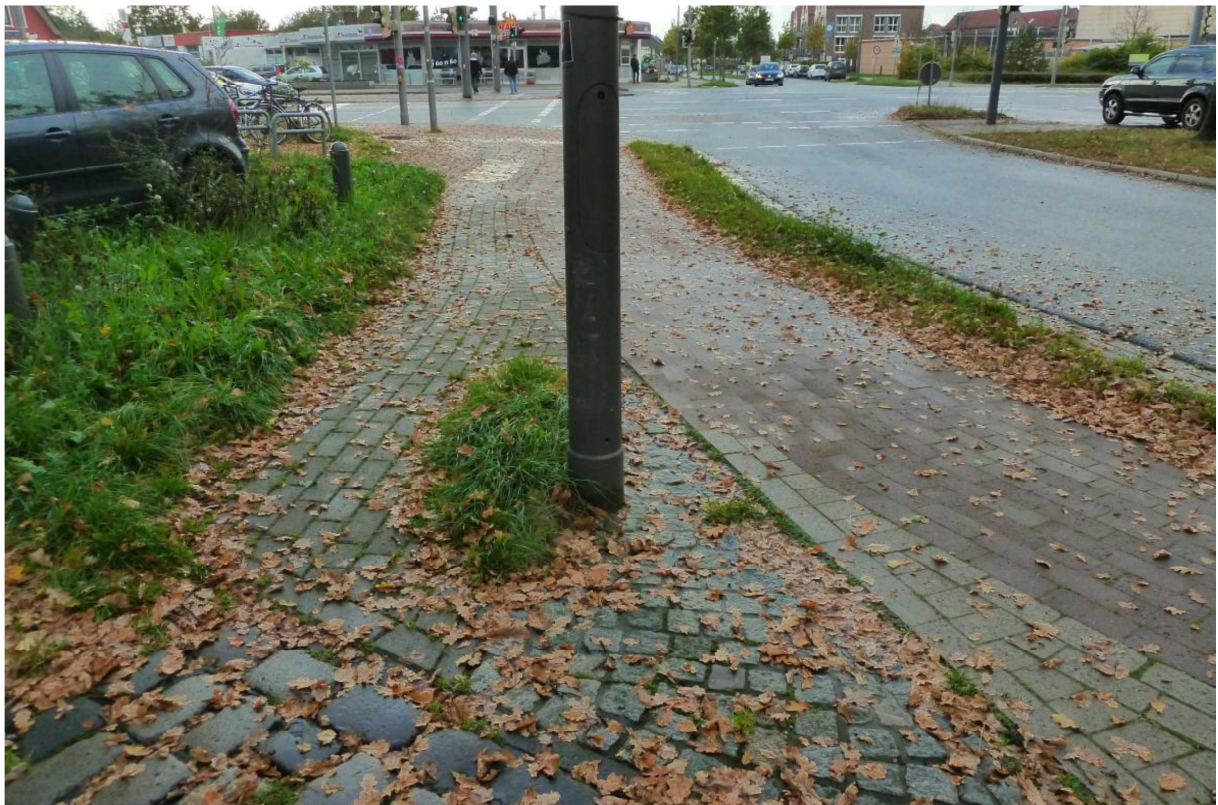
Für Fußgänger bleibt im Bereich zwischen Ampelkreuzung und Parkplatz nur ein sehr schmaler barrierefreier Fußweg, der an der Auffahrt zum Parkplatz endet (s. Foto 7 und 8).

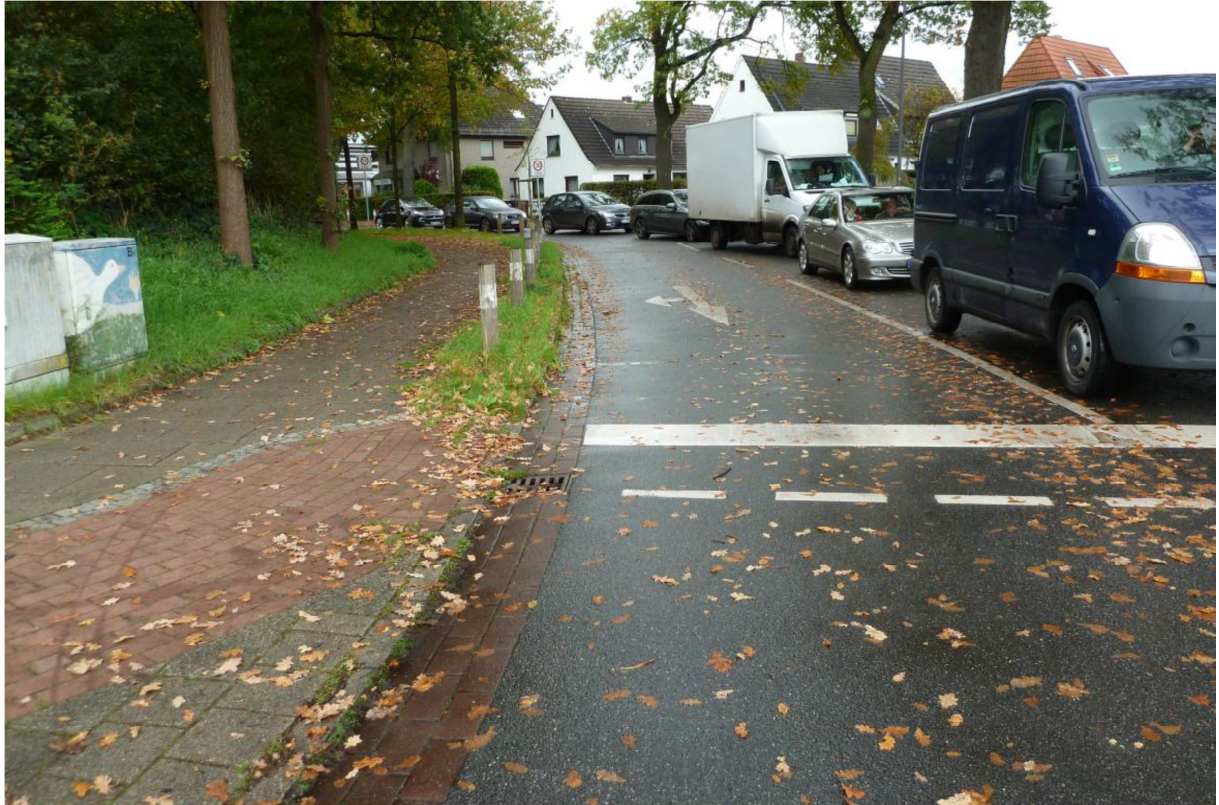
Auf dem Foto 9 ist im Ampelbereich eine Fahrradauffahrt von der Fahrbahn auf den Fußwegbereich zu erkennen. Hier ist völlig unklar, woher die Radfahrer kommen sollen. Wenn sie aus Borgfeld Zentrum raus in Richtung Kreuzung Borgfelder Heerstraße/ Daniel-Jacobs-Allee fahren, würden sie hier im 50er-Zonen-Bereich auf der Fahrbahn fahren.
