**Der Beirat Borgfeld fordert das ASV auf, die Verkehrsführung für Autos, Radfahrer und Fußgänger im Kurvenbereich der Borgfelder Heerstraße nahe der Kreuzung Borgfelder Heerstraße/ Daniel-Jacobs-Allee/ Borgfelder Allee zu überprüfen und zu verbessern.**

## Fotos zum Antrag der GRÜNEN zur Verkehrsführung an der Borgfelder Heerstraße

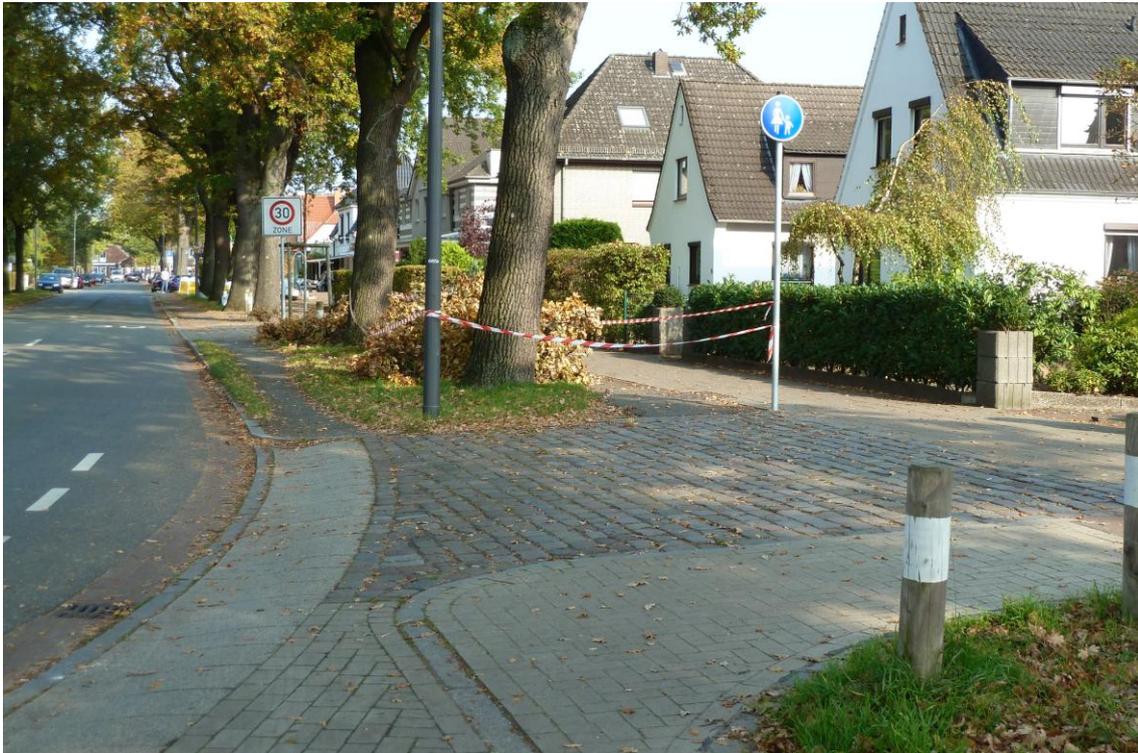
Foto 1

Die Verkehrsführung ist für alle Verkehrsteilnehmer, insbesondere für Radfahrer seit Aufstellung des neuen Fußgängerschildes auf Höhe Borgfelder Heerstraße 33a (Dental Technik), sehr verwirrend (s. Foto 1).

Seit einigen Wochen gibt es ein Fußgängerschild zwischen dem kleinen Radweg und dem Fußweg (s. Foto 1). Eine anschließende Weiterführung des Radweges ist nicht vorgesehen. Dennoch benutzen Radfahrer weiterhin den Fußweg (s. Foto 5).

oder beschleunigen nach dem Abbiegevorgang. Erschwerend kommt hinzu, dass man als Radfahrer im Kurvenbereich auf die Fahrbahn einschwenken soll. Diese Umstände und die geringere Breite des Radstreifens auf der Fahrbahn sind sicherlich für viele radfahrende Kinder und Jugendliche Gründe, weiterhin auf dem Fußweg zu fahren. Der Radstreifen hört zudem weit vor Beginn der 30er-Zone auf (s. Foto 1).

Für die Sicherheit aller Verkehrsteilnehmer bitten wir daher schnellstmöglich um Vorschläge, um dann in gemeinsamer Absprache eine tragfähige Lösung für diesen Bereich finden zu können.

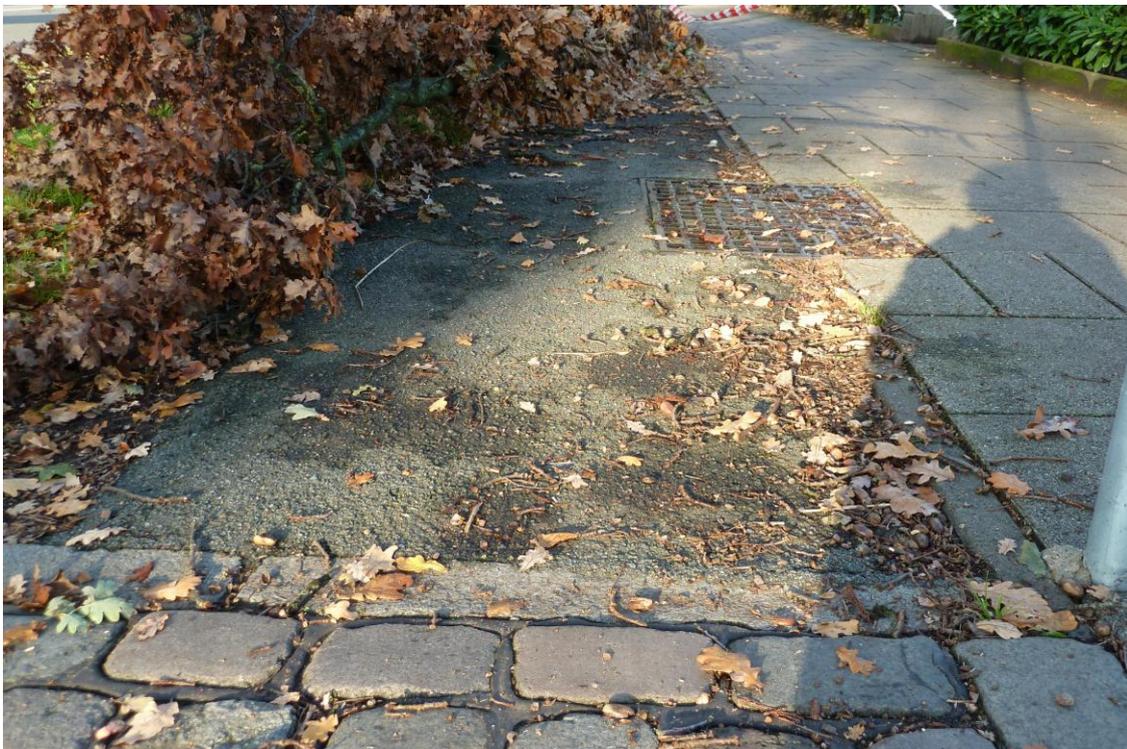
Foto 2

Für Radfahrer, die aus Horn kommend auf dem Radweg auf der Borgfelder Heerstraße ins Zentrum von Borgfeld fahren wollen, gestaltet sich die Situation nach dem kleinen Parkplatz unübersichtlich. Der Radweg hört abrupt an der Hausauffahrt Borgfelder Heerstraße 33a auf. Neben dem Fußweg befindet sich links ein schmaler mit Schlacke fest aufgefüllter Wegstreifen (s. Foto 2), der von Radfahrern benutzt wurde. Dieser stellt sich als Verlängerung des rot gepflasterten Fahrradweges dar (s. Foto 3). Ein weiterer Wegstreifen in dieser Art befindet sich zwischen Bordsteinkante und Bäumen (s. Foto 4). Auch dieser wird von Radfahrern genutzt.

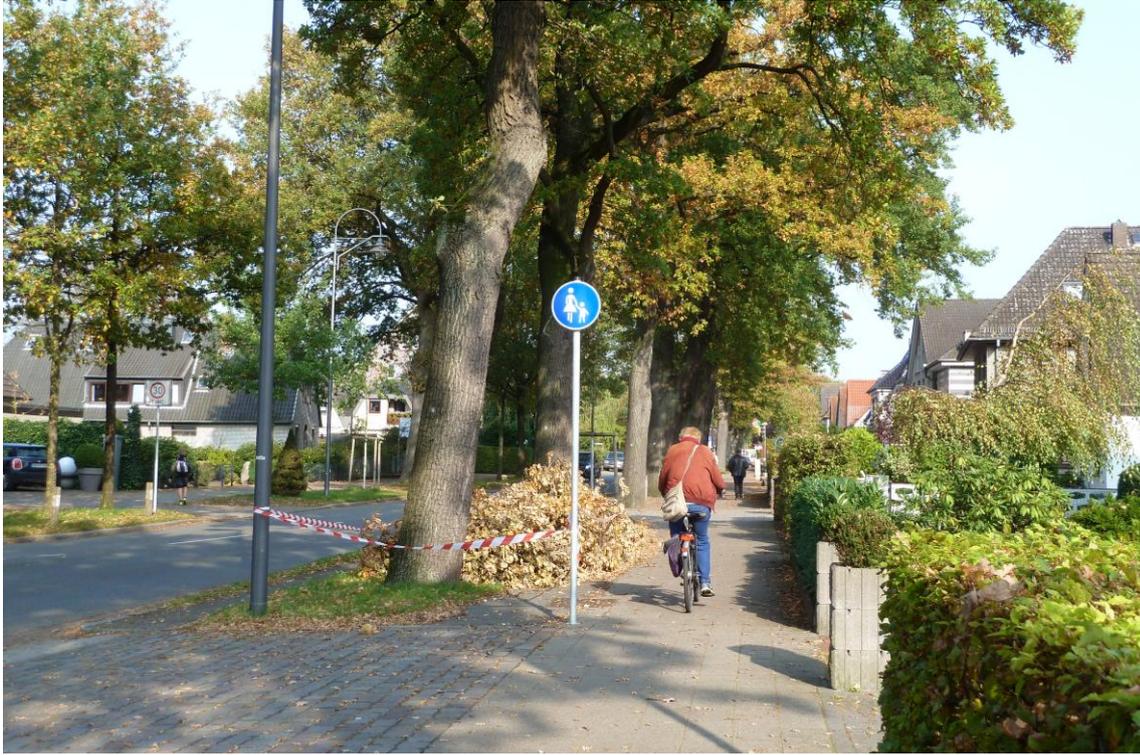
Foto 5

Dies tun auch Kinder, Jugendliche und Eltern mit Kinderanhängern. Für die letztere Gruppe von Radfahrern ist es in diesem Bereich grundsätzlich problematisch auf der Fahrbahn zu fahren.

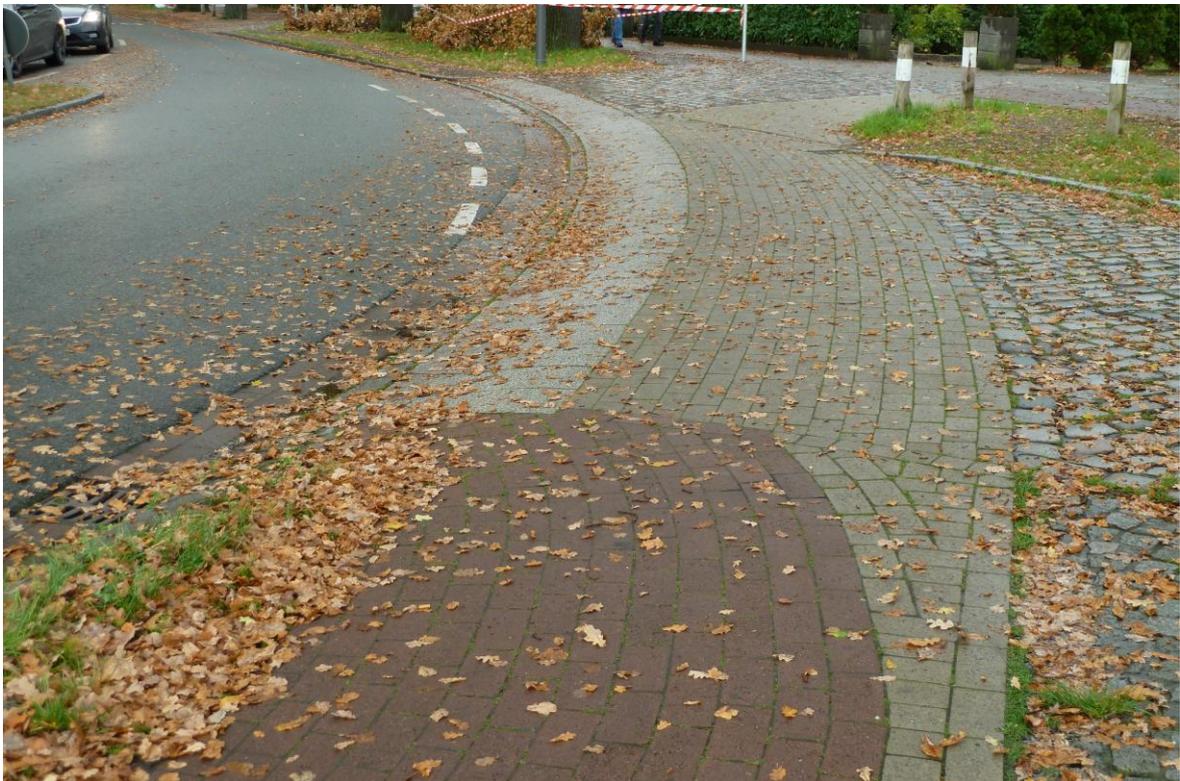
Foto 6

Für Radfahrer von der Kreuzung Horner Heerstraße/Daniel-Jacobs-Allee kommend endet der Radweg vor der Auffahrt zum Parkplatz und wird mit weißen Streifen auf der Fahrbahn weitergeführt. Allerdings schließen sich die Streifen nicht direkt an den Radweg an (s. Foto 6). Als Fortführung des Radweges kann man diesen Streifen auf der Fahrbahn auch schon deshalb nicht ansehen, da er wesentlich schmaler als der gepflasterte Radweg ist. Erwähnt werden muss auch, dass es sich hier noch um eine 50er-Zone handelt. Außerdem fahren viele Autos hier beim Einbiegen recht schnell

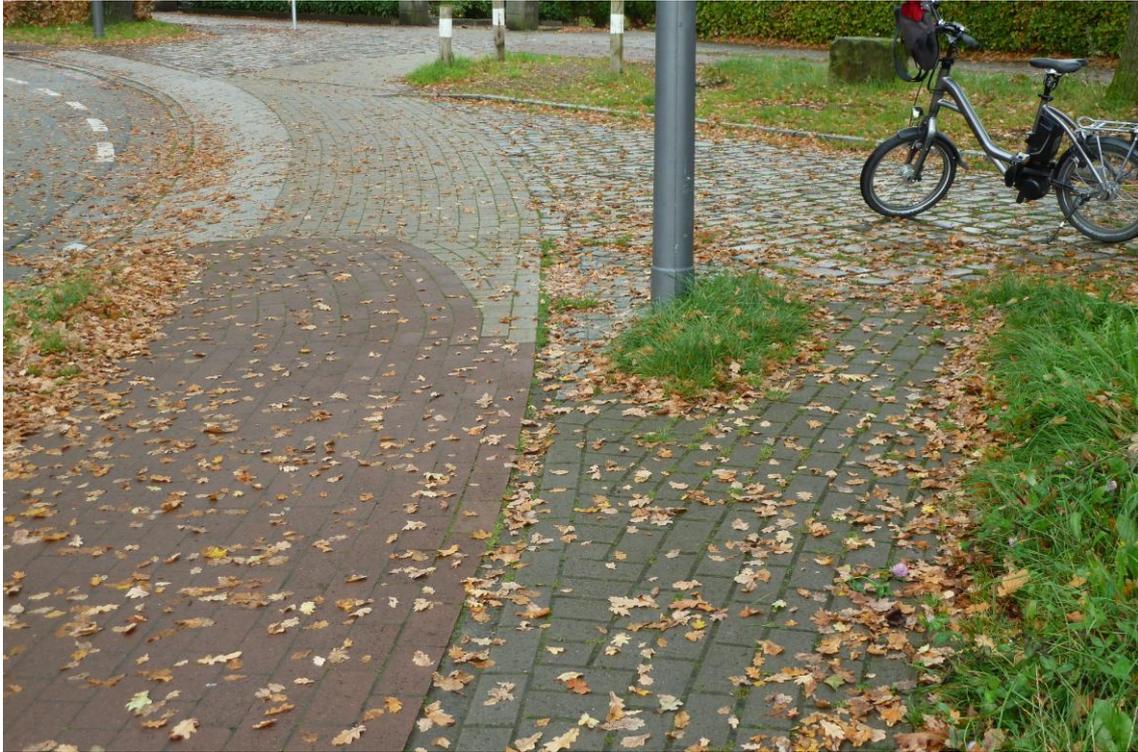
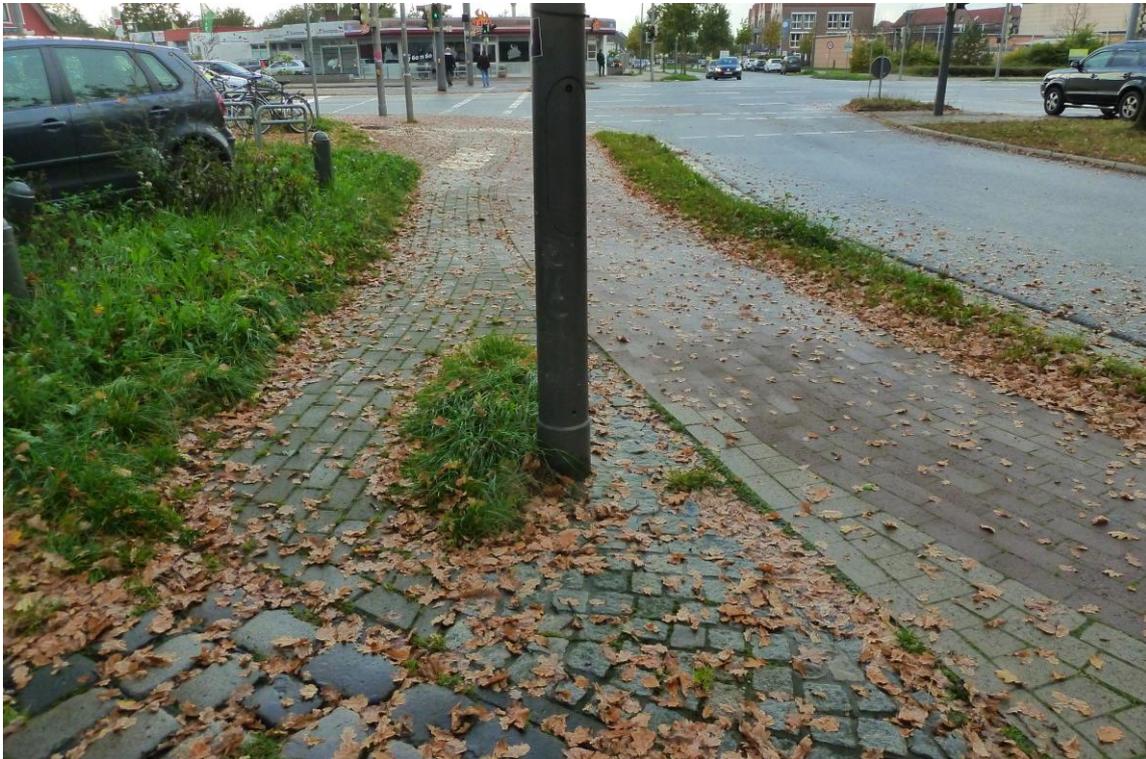
Für Fußgänger bleibt im Bereich zwischen Ampelkreuzung und Parkplatz nur ein sehr schmaler barrierefreier Fußweg, der an der Auffahrt zum Parkplatz endet (s. Foto 7 und 8).

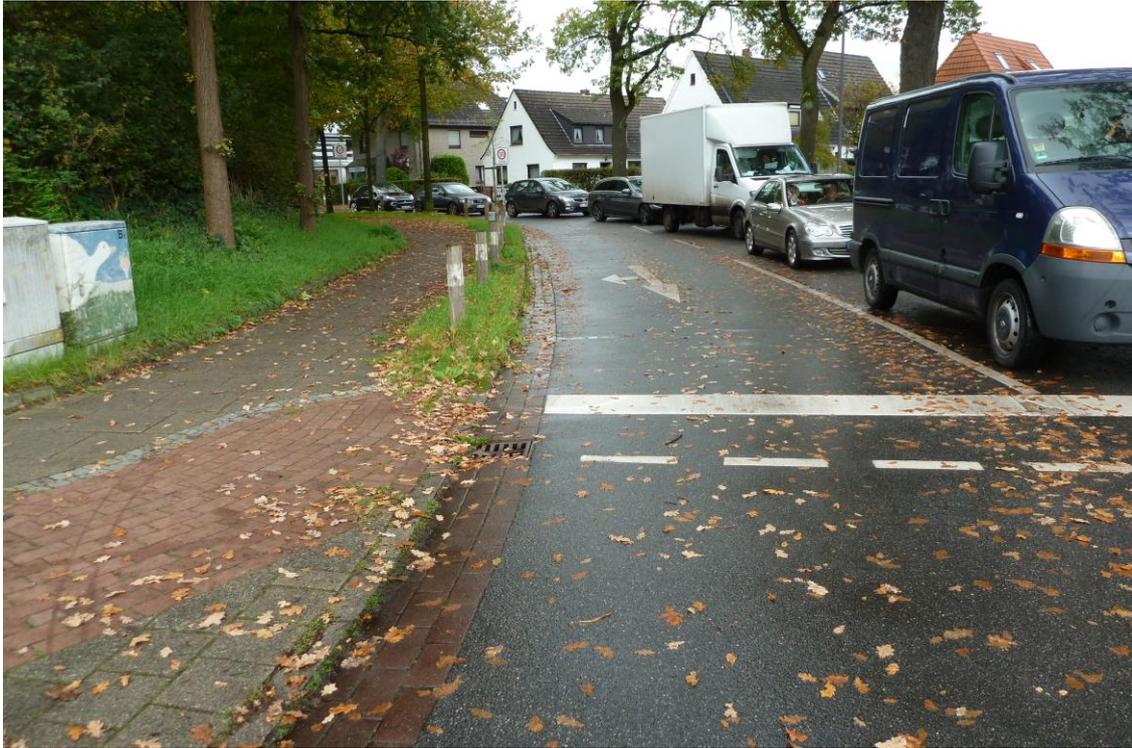
Auf dem Foto 9 ist im Ampelbereich eine Fahrradauffahrt von der Fahrbahn auf den Fußwegbereich zu erkennen. Hier ist völlig unklar, woher die Radfahrer kommen sollen. Wenn sie aus Borgfeld Zentrum raus in Richtung Kreuzung Borgfelder Heerstraße/ Daniel-Jacobs-Allee fahren, würden sie hier im 50er-Zonen-Bereich auf der Fahrbahn fahren.
